Communauté de Communes
de Desvres-Samer

PATRIMOINE BATI IDENTITAIRE

NOTRE PATRIMOINE BATI

PLUi de la Communauté de Communes de Desvres/Samer- Patrimoine bâti identitaire

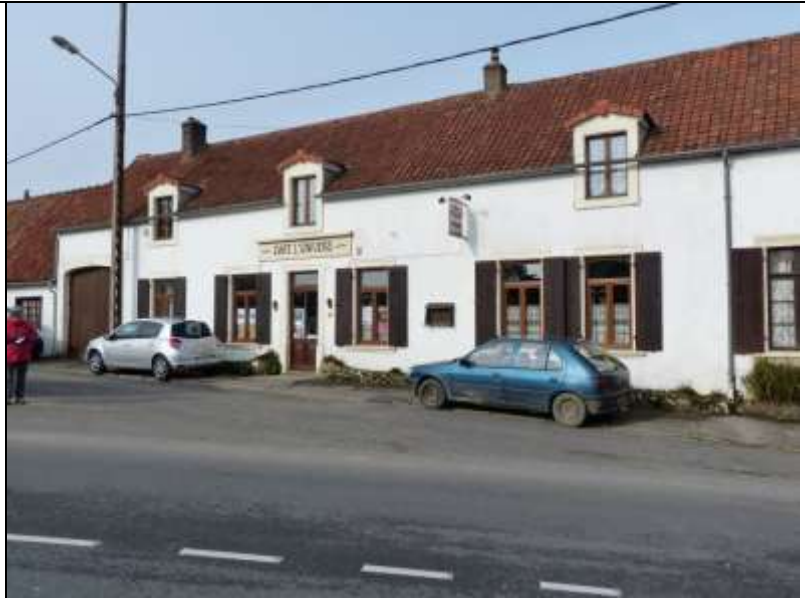
Réf : 62022_2_auberg_LaPlace

Type de construction : **Auberge - Café**

COMMUNE : ALINCTHUN	
NOM	Auberge (?) ; café
ADRESSE	17,19, la Place
CADASTRE	B 423, 515
IMPLANTE	Au centre du village
STATUT	Propriété privée
DESCRIPTION	<p>Cette bâtisse est pourvue d'un vaste logis, en front de rue.</p> <p>Ce logis a neuf travées en rez-de-chaussée, surmontées d'un étage de comble.</p> <p>Ces travées sont séparées en deux volumes : six travées sont dévolues à l'espace commercial, trois à l'espace privé. Le comble est éclairé de quatre lucarnes traversantes dont les tuiles de rive récentes cachent le fronton triangulaire. Les ouvertures rectangulaires sont encadrées d'un ressaut de pierre.</p> <p>A gauche du café, une large porte cochère permet d'accéder à la cour arrière dans laquelle subsiste un quillier. Son arcade en arc segmentaire est en brique.</p> <p>En fond de cour, les dépendances sont réalisées partiellement en torchis.</p>
PERIODE	1 ^{ère} moitié 19e siècle
DATE	
HISTOIRE	L'analyse stylistique laisse penser que cette ancienne ferme date de la 1 ^{ère} moitié du 19e siècle. Elle fut un café-mercerie au début du 20e siècle. C'est aujourd'hui encore un café

MATERIAUX	
MATERIAUX MURS	Grès
ETAGE	En rez-de-chaussée ; étage de comble
TYPE COUVERTURE	Toit à longs pans
MATERIAUX TOIT	Tuile flamande mécanique
ETAT	
OBSERVATIONS	<p>Façade commerciale bien préservée.</p> <p>Place d'Alincthun très qualitative, l'alignement des bâtiments y contribue largement.</p>

Critères de choix lors de l'étude : architectural et paysager
Prescription « **Maison de ville** »

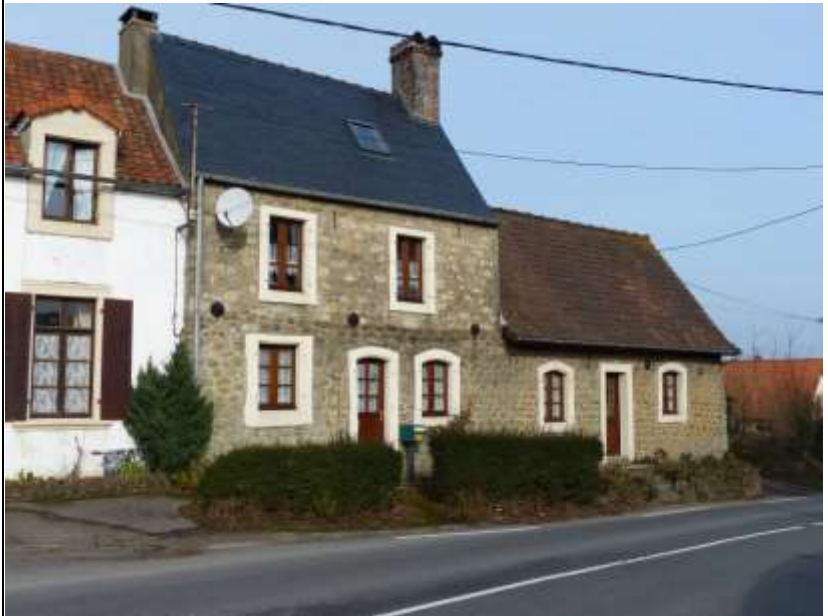
Réf : 62022_3_auberg_LaPlace

Type de construction : **Auberge / Café**

COMMUNE : ALINCTHUN	
NOM	Auberge (?) ; café
ADRESSE	21, la Place
CADASTRE	B 38
IMPLANTE	Au centre du village
STATUT	Propriété privée.
DESCRIPTION	<p>Cette bâtisse a six travées en rez-de-chaussée. Deux travées latérales de la maison sont surmontées d'un étage carré.</p> <p>Les baies témoignent des différentes phases de construction : trois fenêtres et une porte sont en arc segmentaire, une porte et une fenêtre sont rectangulaires.</p> <p>Toutes sont soulignées par des encadrements en ressaut Le toit est couvert d'ardoise.</p>
PERIODE	3 ^{ème} quart 18 ^e siècle ; 19 ^e siècle
DATE	
HISTOIRE	<p>Sur le cadastre napoléonien, daté de 1827, le corps de logis ne forme qu'une seule habitation.</p> <p>Sa séparation en deux volumes n'est pas datée en l'état des recherches.</p> <p>Il s'agit vraisemblablement d'une ancienne ferme. C'est aujourd'hui une maison.</p>
MATERIAUX	
MATERIAUX MURS	Grès
ETAGE	1 étage carré

TYPE COUVERTURE	Toit à longs pans
MATERIAUX DU TOIT	Tuile flamande mécanique ; ardoise
ETAT	
OBSERVATIONS	<p>La place d'Alincthun est très qualitative.</p> <p>L'harmonie des bâtiments les uns par rapport aux autres y contribue largement.</p>

Critères de choix lors de l'étude : architectural et paysager
Prescription « **Maison de ville** »

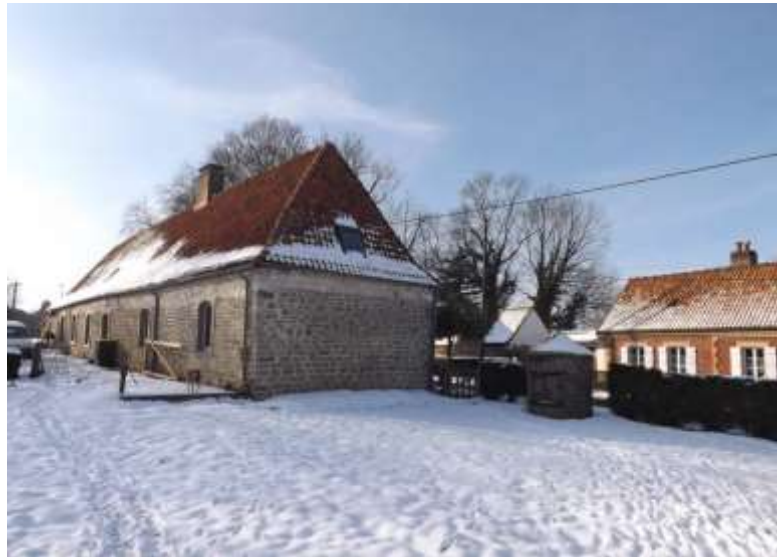
Réf : 62022_6_Ferme

Type de construction : **Ferme**

NOM	Ferme
ADRESSE	11, route de Bellebrune
CADASTRE	B 72 ; 73
IMPLANTE	En village.
STATUT	Propriété privée
DESCRIPTION	<p>La maison est implantée parallèlement et légèrement en retrait à la route. Elle a quatre travées en rez-de-chaussée. Les ouvertures, en arc segmentaire, ont des encadrements de pierre de Marquise en ressaut.</p> <p>L'ancienne étable s'élève dans le prolongement du logis, sous le même toit en pan de bois torchis, anciennement hourdée au torchis. Dans l'arrière-cour, un petit bâtiment couvert d'une toiture à deux versants possède une cave semi-enterrée.</p> <p>Le puits, de forme cylindrique, est certainement reconstruit sur un fût plus ancien.</p>
PERIODE	1 ^{er} quart 17 ^{siècle} ; 1 ^{er} quart 19 ^{siècle} ; 20 ^e siècle
DATE	1625
HISTOIRE	<p>L'habitation primitive de cette ancienne ferme est datée de 1625 (date gravée sur l'appui de fenêtre en façade avant et sur un cartouche de pierre situé dans le mur gouttereau en façade arrière).</p> <p>La construction a été rehaussée de 4 rangs de moellons de craie, daté de 1807 (gravé dans la maçonnerie à gauche de la porte d'entrée).</p> <p>Le puits date sans doute du 20^e siècle.</p> <p>L'ensemble est aujourd'hui une maison d'habitation.</p>

MATERIAUX	
MATERIAUX MURS	Grès ; bois ; structure ; matériau synthétique ; brique
ETAGE	Rez-de-chaussée
TYPE COUVERTURE	Toit à longs pans ; croupe ; toit conique
MATERIAUX TOIT	Tuile flamande mécanique ; ciment
ETAT	
AUTRES	Bel ensemble dont on lit les aménagements réalisés harmonieusement au cours des siècles. Toit en croupe assez rare.

Critères de choix lors de l'étude : architectural, historique et paysager
Prescription « **ferme** » pour le logis ; « **petit patrimoine** » pour le puits

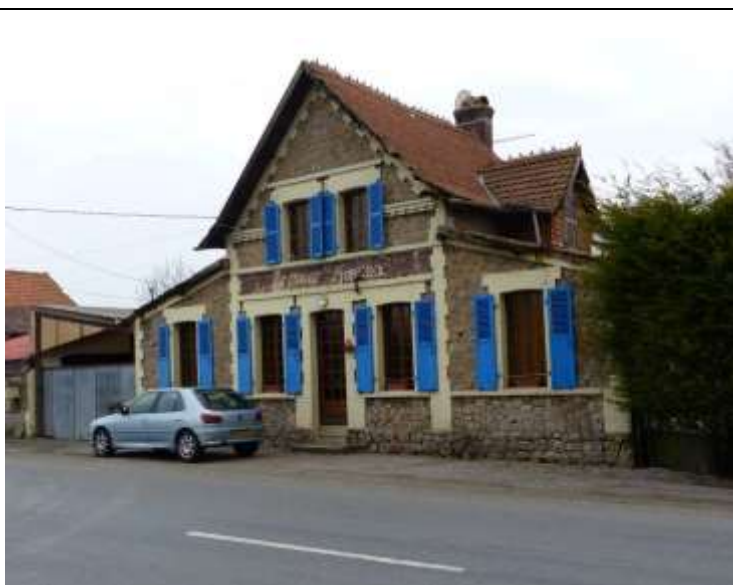
Réf : 62022_14_auberg_Pichottes

Type de construction : **Auberge**

COMMUNE : ALINCTHUN	
NOM	Auberge
ADRESSE	2, rue des Pichottes
CADASTRE	A 492
IMPLANTE	En village
STATUT	Propriété privée
DESCRIPTION	<p>Cet ensemble se compose d'une habitation et d'une grange séparée par une cour protégée d'un muret.</p> <p>Le logis possède un corps principal de trois travées avec pignon sur rue auquel sont accolées deux ailes d'une travée chacune. Le rez-de-chaussée est surmonté d'un étage de comble. Celui-ci est éclairé latéralement par deux lucarnes.</p> <p>La maçonnerie est en moellons grossiers de pierre non assisés. Les chainages d'angle, les encadrements de baies en arc segmentaire, les rampants de toit ainsi que les appuis (frises) sont délicatement appareillées en brique formant un décor en ressaut. Les lucarnes conservent encore leurs bardeaux de tuiles plates. Les frises faîtières sont conservées.</p>
PERIODE	4e quart 19 siècle
DATE	
HISTOIRE	<p>Cette auberge a sans doute été construite concomitamment à la gare.</p> <p>C'est aujourd'hui une maison.</p>

MATERIAUX	
MATERIAUX DES MURS	Grès ; moellon ; brique ; tuile plate
ETAGE	Rez-de-chaussée ; étage de comble
TYPE COUVERTURE	Toit à longs pans ; appentis
MATERIAUX DU TOIT	Tuile flamande mécanique
ETAT	
OBSERVATIONS	Bel ensemble avec de jolis décors contribuant à la valeur architecturale de l'édifice

Critères de choix lors de l'étude : architectural
Prescription « **Maison de ville** » pour le logis

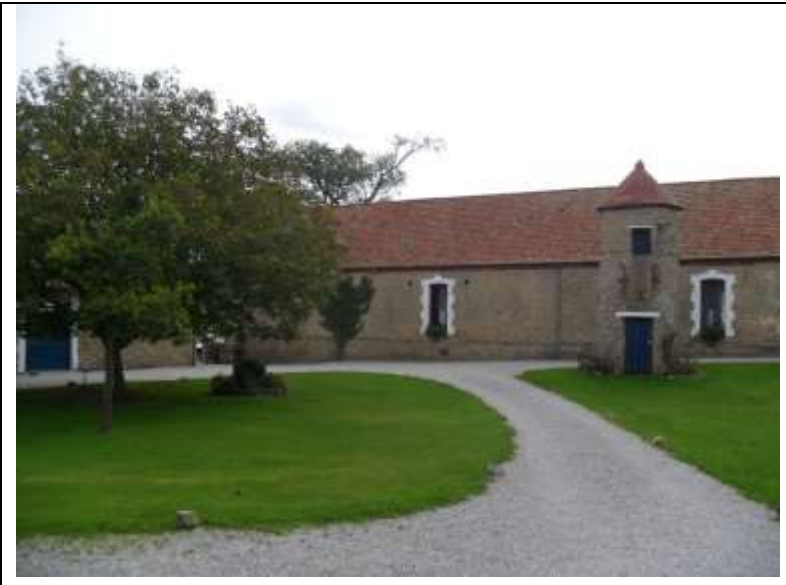
Type de construction : Ferme	Critères de choix lors de l'étude : architectural, historique Pour l'ensemble des bâtiments – prescription « Ferme » Pour le pigeonnier – prescription « petit patrimoine »

COMMUNE BELLE-ET-HOULLEFORT	
NOM	Ferme dite La Maloterie
ADRESSE	Route de Bellebrune
CADASTRE	B 540
IMPLANTE	En écart
STATUT	Propriété privée
DESCRIPTION	<p>La ferme s'organise autour d'une cour ouverte au centre de laquelle s'élève un pigeonnier. Elle est construite en moellons équarris de grès appareillés.</p> <p>Le logis est perpendiculaire à la route. Il a sept travées en rez-de-chaussée avec les ouvertures en arc segmentaire, rectangulaires et des portes en arc plein cintre. Les combles sont éclairés par des lucarnes traversantes.</p> <p>Le pigeonnier est une tour cylindrique couverte d'un toit conique en métal. Il est construit en moellons de grès équarris et appareillés.</p>
PERIODE	XVIIème siècle ; 2 ^{ème} moitié XIXème siècle ; limite XXème siècle XXème siècle
DATE	
HISTOIRE	<p>De source orale, la ferme daterait du XVIIème siècle.</p> <p>Les bâtiments utilitaires ont été remaniés au XIXe siècle puis transformés partiellement en logement à la fin du XXème siècle ou au début du XXème siècle.</p>
